70-LUVUN PIENTALON RISKIRAKENTEET JA MALLITALON
KUNTOTARKASTUS NIIDEN HAVAINNOLLISTAMISEKSI

Lindroos, Juha
Satakunnan ammattikorkeakoulu
Rakennustekniikan koulutusohjelma
Helmikuu 2016
Ohjaaja: Hillman, Peter
Sivumäärä: 20
Liitteitä: 2

KUNTOTARKASTUSRAPORTTI

Tasatie 3
28800 Pori

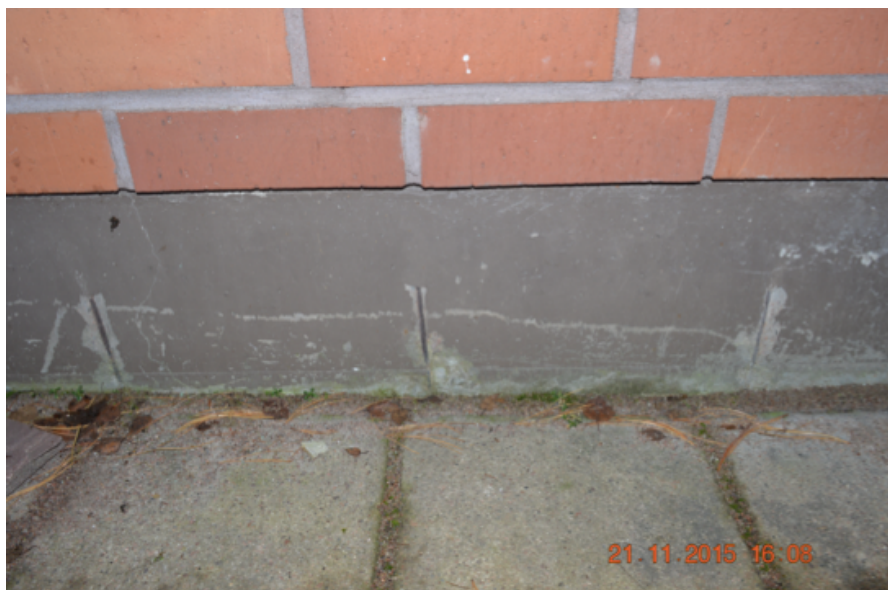
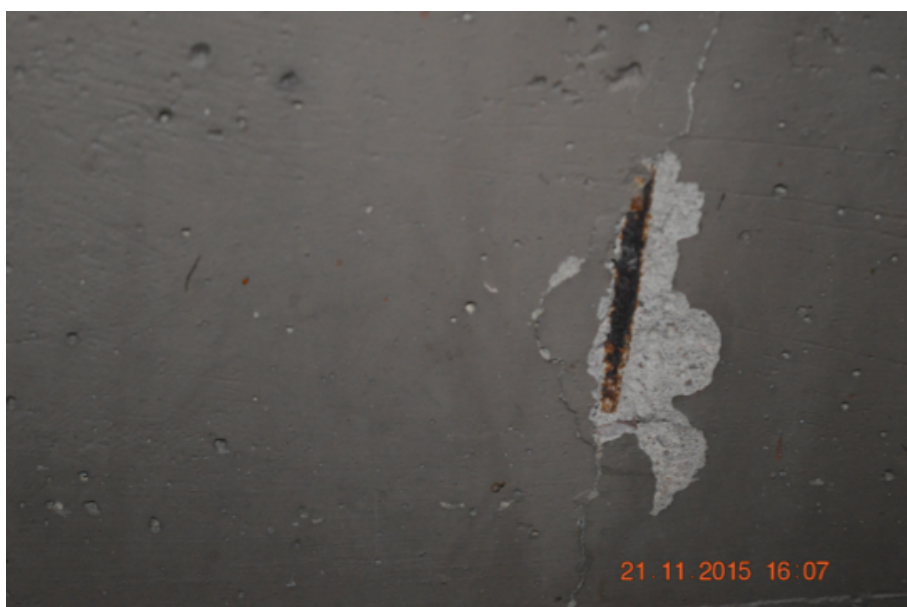
7.1. Perustukset ja sokkelit	
Pinnoitteen olemassaolo, kunto, kosteusjäljet	Maalatun, paikallavaletun betonisokkelin maalipinnoite on paikoin irronnut. Rakenteessa ei kuitenkaan havaittu kosteuteen viittaavia pullistumia, tummentumia tai kalkkeutumia. Pinnoitteen irtoaminen onkin todennäköisesti ikääntymisen aiheuttamaa normaalia kulumista, sokkelin mahdollista kosteusvauriota ei voida kuitenkaan täysin sulkea pois ilman tarkempia tutkimuksia. Paikalla valettu betonisokkeli ei välttämättä tarvitse pinnoitetta lainkaan.
Perusmuurin vedeneristys	Vedenersitystä ei leikkauskuvaan ole merkitty, eikä tarkastuksen yhteydessä tehty myöskään havaintoja. Ulkopuolisen vedeneristeen puuttuminen aiheuttaa kosteusriskin tarkastuskohteen kaltaisissa taloissa, joissa puurungon alasidepuun ja maanpinnan välinen tasoero on vähäisempi kuin 30cm. Rakentamismääräyksissä ei ole ennen vuotta 1999 vaadittu perusmuurilevyä.

Halkeamat, raudoitteet ja rapaumat	Perusmuurissa on jonkin verran rakenteellisesti merkityksettömiä hiushalkeamia, joiden syynä on yleensä normaali lämpölaajeneminen tai kutistuminen eivätkä ne aiheuta rakenteellista riskiä. Tarkastuksessa ei havaittua rakenteellista riskiä aiheuttavia, rakenteen painumisesta tai routavaurioista aiheutuneita halkeamia. Sokkelin ulkopintaa liian lähelle asennetut hakateräksiset ovat monin paikoin betonin karbonatisoitumisen ja terästen korroosion vaikutuksesta rikkoneet betonin pinnan.
Routaeristeet	Piirustuksissa ei ole meritty vaakasuuntaista routaeristettä, eristeen puuttuessa routa saattaa päästä perustusten alle aiheuttaen rakenteen liikkumista, vaarana on myös sadevesi- ja salaojaputkien jäätyminen. Routaeristeen olemassaoloa ei kuntotarkastuksen yhteydessä tarkastettu.
Suoruus- ja kaltevuustarkastelu	Silmämääräisessä tarkastelussa ei havaittu rakenteen painumista tai pullistumia.

Korkeusasema	Tasoerot	Piirustusista	Ei havaintoja	Havainto min. cm	
	Maanpinta-sokkelin yläreuna			15	
	Maanpinta-lattiataso			5	
	Maanpinta-puuseinärungon alapinta	-10			
	Maanpinta-pohjalaatan yläpinta	-10			
<p>Ulkoseinien puuseinärungon alasidepuun alapinta sekä pohjalaatan alapinta sijaitsevat 10cm maanpinnan alapuolella. Pohjalaatan yläpinnan ja puuseinärungon alapinta tulisi sijaita maanpinnan tason yläpuolella. Lattiapinnan taso tulisi olla vähintään 10cm maanpinnan yläpuolella. Valesokkelirakenteen maanpintaan nähden alhainen korkeusasema aiheuttaa ulkoseinärungon- ja verhouksen alaosaan sekä alapohjarakenteen kosteusvaurioriskin. Tasoeroja ei kuntotarkastuksen yhteydessä pystytty mittaamalla varmistamaan, tiedot on saatu piirustuksista.</p>					
Toimenpidesuositus	-Perusmuurin ulkopuolisen vedeneristeen, esim. patolevyn olemassaolon varmistaminen ja tarvittaessa asennus.				
	-Vaakasuuntaisen routaeristyksen olemassaolon tarkastaminen ja tarvittaessa asennus.

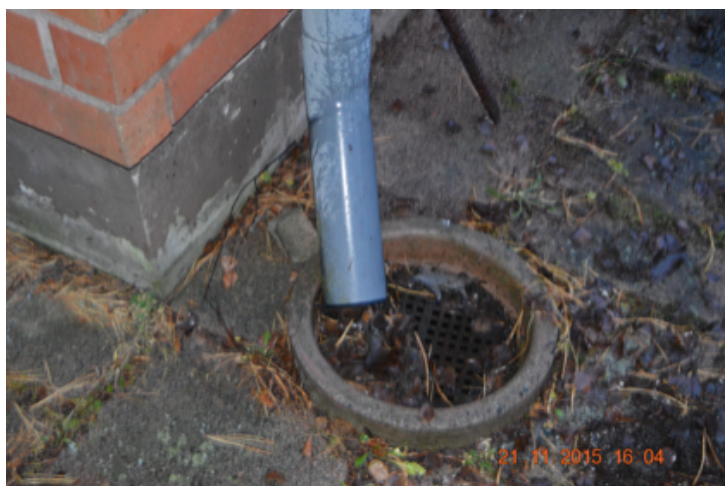
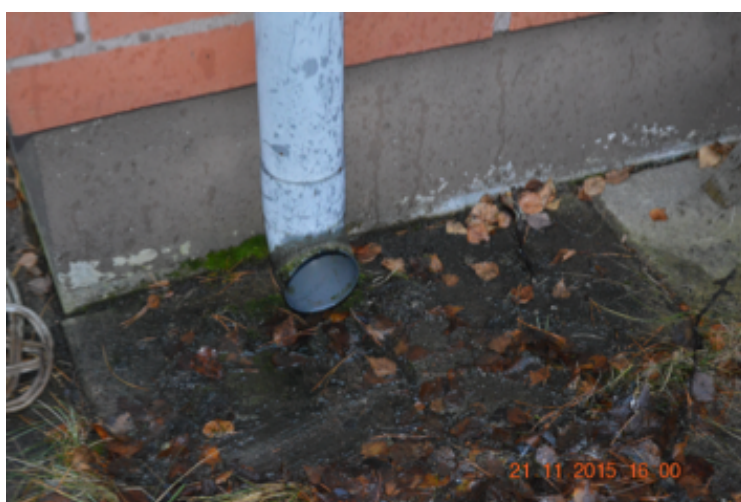
Kallistukset talon vierellä 3:n metrin etäisyyteen	Kallistukset rakennuksen vierustoilla ovat riittävät ja rakennuksen asema ympäröivään maastoon nähden on hyvä. Riittävä kallistus on nykyisten ohjeiden mukaan 5cm/ 1m kolmen metrin etäisyydelle sokkelista.
Sadevesien poisto sadevesiviemäreillä	Sadevedet ohjataan katolta syöksytorvia pitkin sadevesisuppiloihin ja niistä sadevesiputkiston kautta perusvesikaivoon. Talon koilliskulmassa olevan syöksytorven alta kuitenkin puuttuu sadevesisuppilo ja sadevedet laskevat suoraan sokkelin juureen. Tämä aiheuttaa rakenteille ylimääräistä kosteusrasitusta. Muilta osilta sadevesien poistojärjestelmä todettiin toimivaksi.
Toimenpidesuositus	Sadevedet on ohjattava sokkelin vierestä vähintään kolmen metrin päähän joko johtamalla sadevesiviemäriin tai pintajärjestelmin.

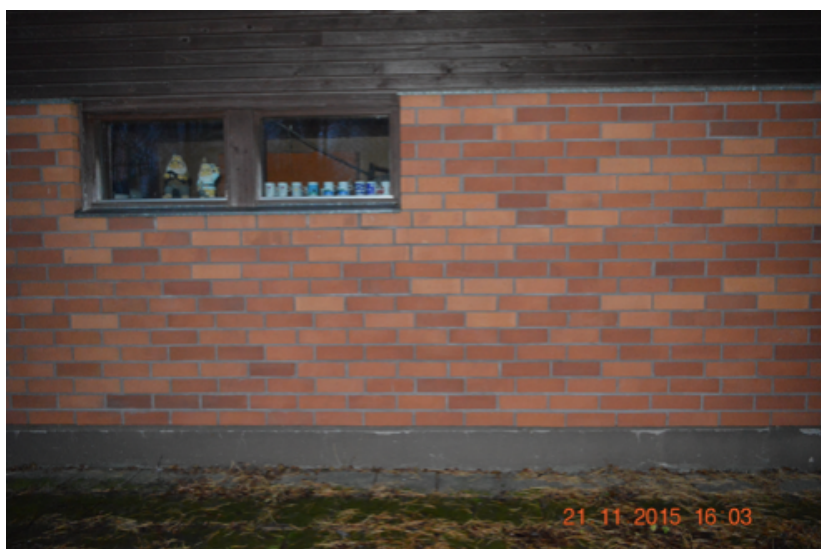
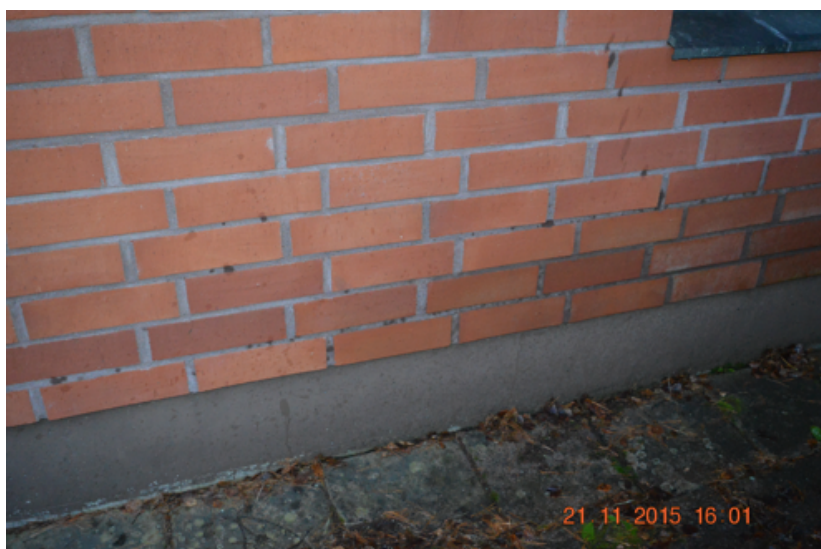
Tiiliverhouksen alimmasta rivistä puuttuvat tuuletusreiät. Ikkunan pielilaudan ja tiiliverhouksen raosta tarkastettuna muurauslaastin purseet ovat ainakin osittain tukkineet tuuletusraon, virhe on hyvin yleinen. Verhous ei pääse kuivumaan ja sadevesi pääsee kastelemaan tuulensuojan sekä sen taustalla olevan puuseinän ja lämmöneristeen ulkopinnan aiheuttaen mahdollisesti kosteus- ja mikrobivaurioita.

Alimman tiilirivin joka kolmas pystysauma tulee avata. Suositellaan myös lisätutkimuksia ja seinärakenteen sisäpuolista avaamista mahdollisten kosteusvaurioiden selvittämiseksi. Normaalin rasitusluokan tiiliverhouksen tekninen käyttöikä on sama kuin rakennuksen käyttöikä. Julkisivun puuosat suositellaan huoltomaalattavan 6-12 vuoden välein ilmansuunnasta riippuen.

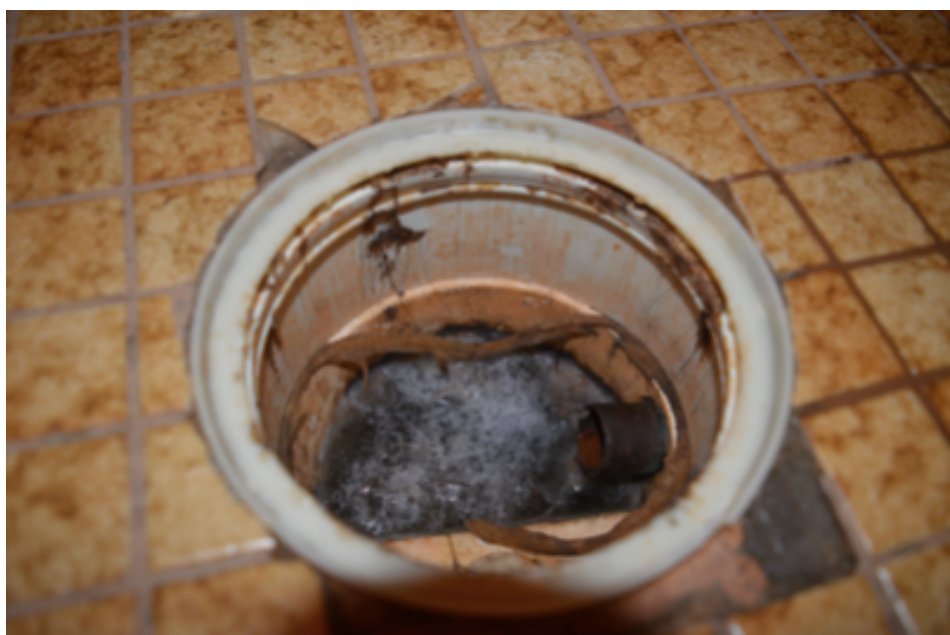
Pääasialliset pintarakenteet/pinnoitteet	Lattiassa ja seinissä on laatoitus. Laattojen saumat ovat ehjiä. Seinät ovat levyrakenteisia ja lattia on betonirakenteinen. Katto on paneloitu.
Vedeneristys	Vedeneristyksestä ei saatu varmaa havaintoa. Vedeneristeen puuttuessa vesi pääsee saumojen kautta vuotamaan rakenteisiin.
Lattiakaivot	Pesuhuoneen lattiakaivon korokerenkaan tiiviste on irti.
Lattian kallistukset	Lattia kallistuu suihkun edustalla kohti lattiakaivoa, kallistus on toimiva, eikä vesi lammikoidu.
Ilmanvaihto	Pesuhuoneessa on poistoilmakanava/-venttiili.
Vesikalusteet	Suihkusekoittaja on uusittu hiljattain
Havainnot pintakosteudentunnistimella	Tilassa ei havaittu poikkeavia lukemia.
Toimenpidesuositus	Pesuhuone sekä viereinen sauna suositellaan peruskorjattavaksi nykyiset vedeneristysmääräykset täyttäviksi. Ennen nykyisiä vedeneristysmääräyksiä rakennettujen pesuhuoneiden tekninen käyttöikä on enimillään 20 vuotta.

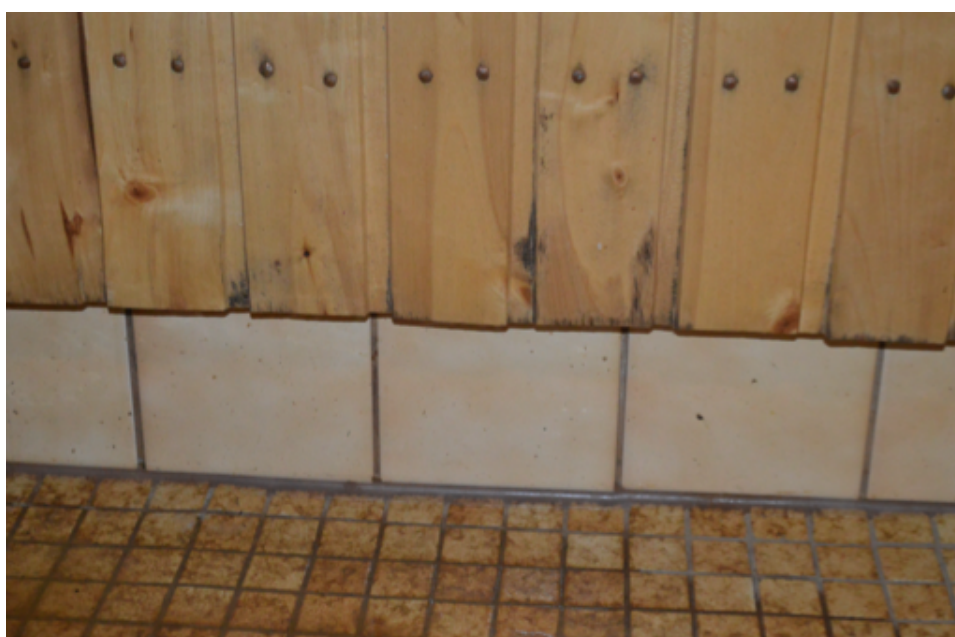
Pääasialliset pintarakenteet/pinnoitteet	Lattiassa on laatoitus, seinät ja katto ovat paneloituja.
Vedeneristys	Lattian vedeneristyksestä ei saatu havaintoa.
Lattiakaivo	Lattiakaivon korokerenkaan tiiviste on irti.
Lattian kallistukset	Lattian kallistukset ovat toimimattomat ja vesi jää makaamaan lauteiden alle.
Ilmanvaihto	Tilassa on korvausilmakanava ja poistoilmakanava.
Havainnot pintakosteudentunnisti-mella	Lattialle, lauteiden alle oli tarkstushetkellä lammikoitunut vettä, tältä osin lattian kosteutta ei pystytty mittaamaan. Saunan takaseinän jalkalistalaatoituksen keskikohdilta mitattiin kohollaan olevia kosteusarvoja. On mahdollista, että laattojen saumojen kautta vettä on päässyt imeytymään laattojen taakse levyrakenteeseen ja eristetilaan.
Toimenpidesuositus	Tila suositellaan peruskorjattavaksi nykyiset vedeneristysmääräykset täyttäväksi, pesuhuoneen peruskorjauksen yhteydessä. Suositellaan myös lisätutkimuksia havaittujen kohonneiden kosteusarvojen syyn ja mahdollisten kosteusvaurioiden selvittämiseksi.

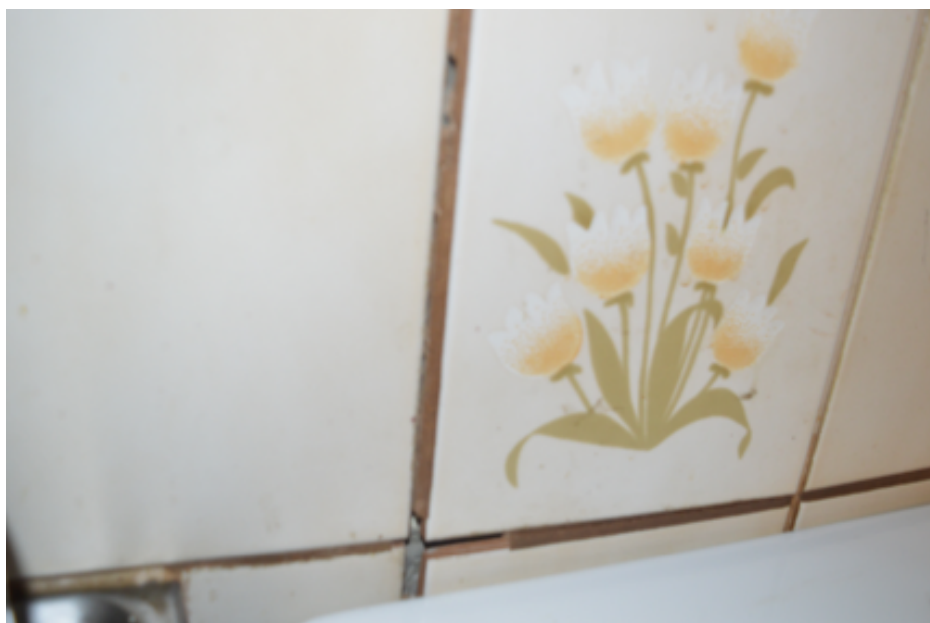
Pintarakenteet	Lieden taustalla oleva laatoitus irttoilee alustastaan. Laattojen irttoilu johtuu rakenteiden elämisestä kivimuurin ja puurunkoseinän liitoskohdassa.
Ilmanvaihto	Tilassa on liesituuletin ja poistoilmakanava.
Vesikalusteet	Hanassa ja käyttövesiputkissa ei havaittu merkkejä vuodoista.
Havainnot pintakosteudentunnistimella	Tilassa ei havaittu pintakosteudentunnistimella kohonneita lukemia.
Suojaus vuotovahinkojen varalle	Kylmälaitteiden alla ei ole vuotokaukaloa.
Toimenpidesuositus	Kylmälaitteiden alle suositellaan asennettavaksi vuotokaukalo.

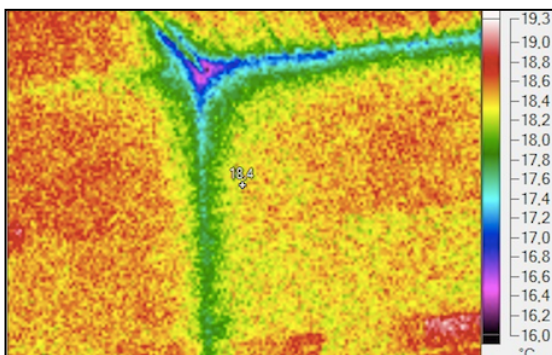
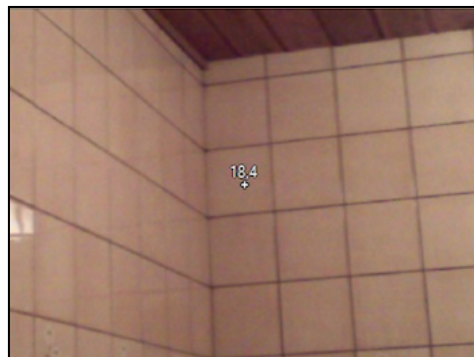
Lämpökuva, kylpyhuoneen ylänurkka.

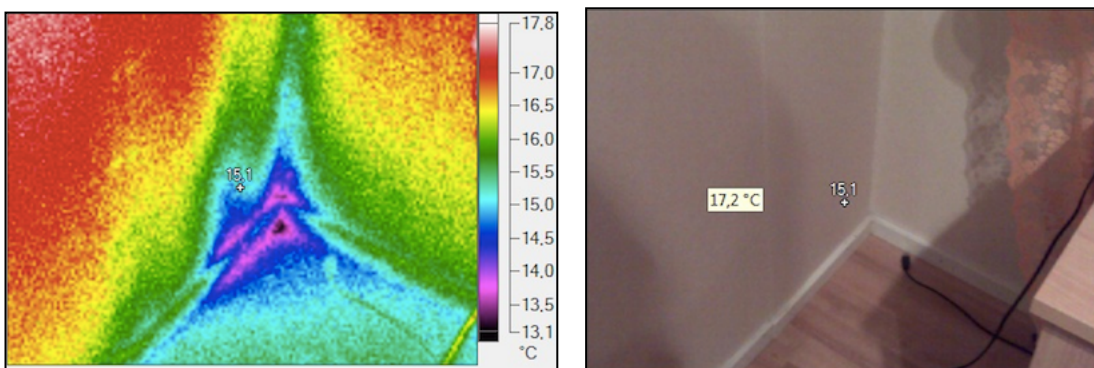
Lämpökuva, autotallin ja makuuhuoneen välinen nurkka.

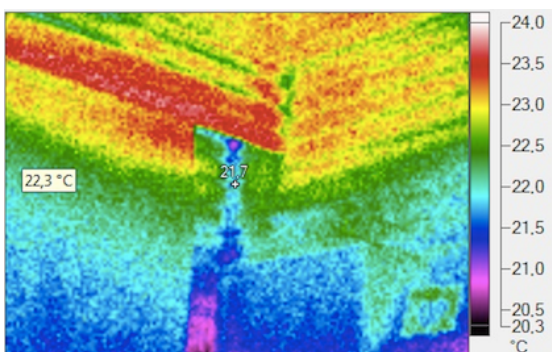
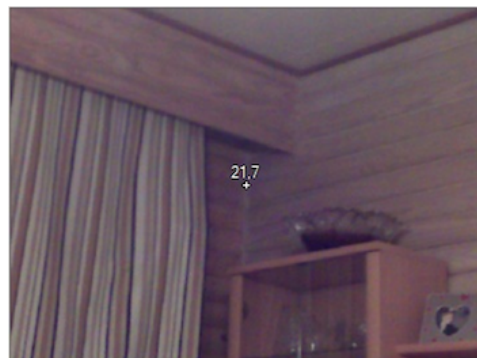
Lämpökuva, takkahuoneen ja khh:n välinen nurkka.
